## Gemeinde Densbüren - Festlegung Gewässerräume

| Gewässer | Staffeleggbach | | | |
| Aufnahmedatum und Witterung | 16. Juni 2021 an zwei Standorten, während sonniger und trockener Tage | | | |

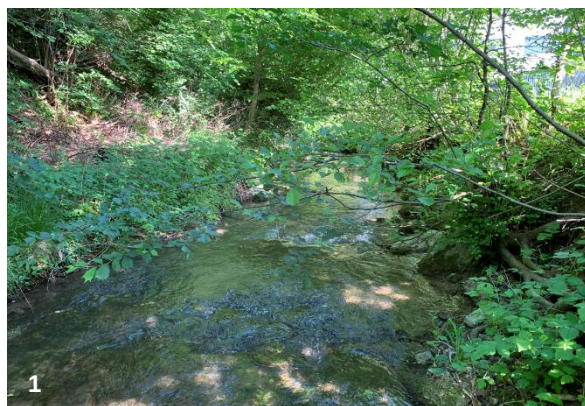
### Fotodokumentation und ökomorphologischer Zustand

Zustand: unverbautes Gerinne: natürlich, naturnah, bewachsen

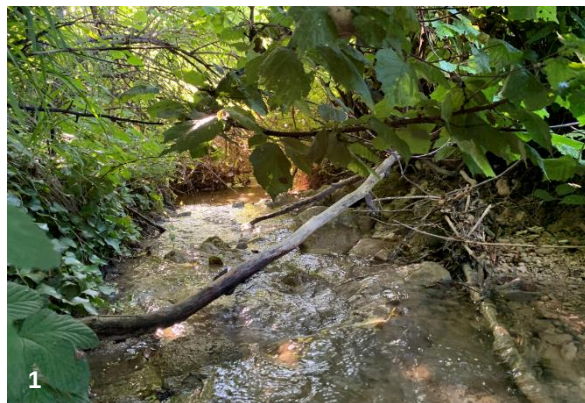
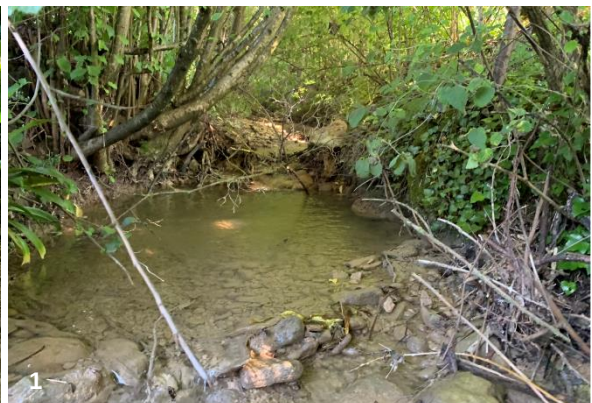
### Fotodokumentation und ökomorphologischer Zustand

Zustand: unverbautes Gerinne, natürlich, naturnah, bewachsen

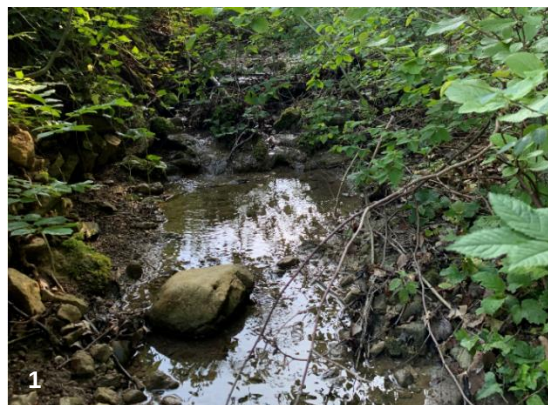
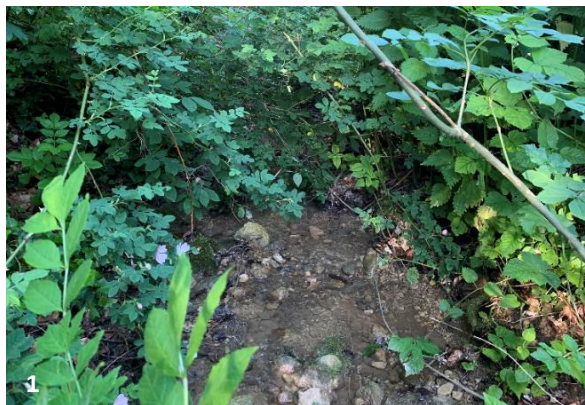
### Fotodokumentation und ökomorphologischer Zustand

Zustand: unverbautes Gerinne, natürlich, naturnah, bewachsen

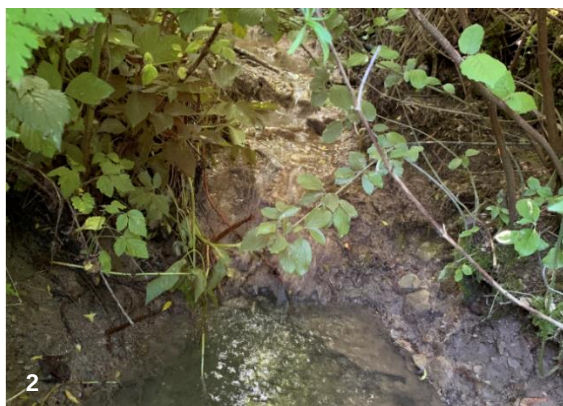
### Fotodokumentation und ökomorphologischer Zustand

Zustand (1): verbautes Gerinne, beidseitig verbaut

Zustand (2): unverbautes Gerinne: natürlich, naturnah, bewachsen

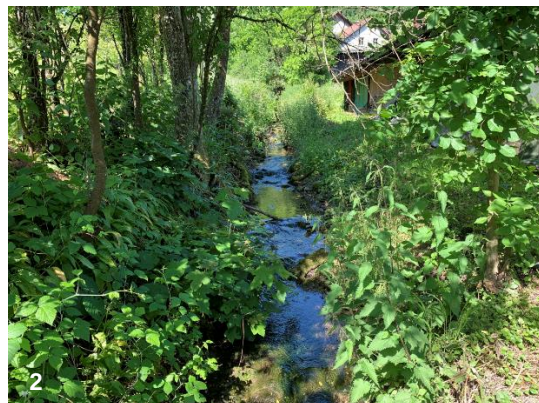
### Fotodokumentation und ökomorphologischer Zustand

Zustand (1): verbautes Gerinne, beidseitig verbaut

Zustand (2): unverbautes Gerinne: natürlich, naturnah, bewachsen

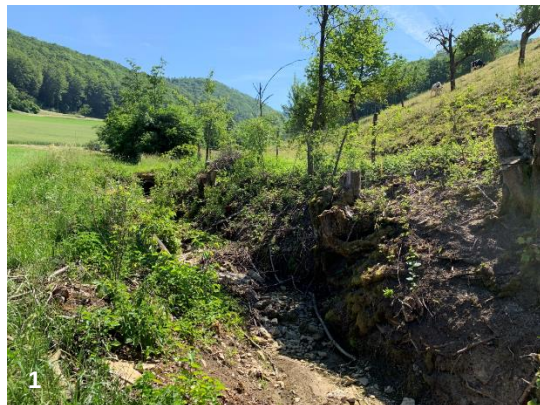
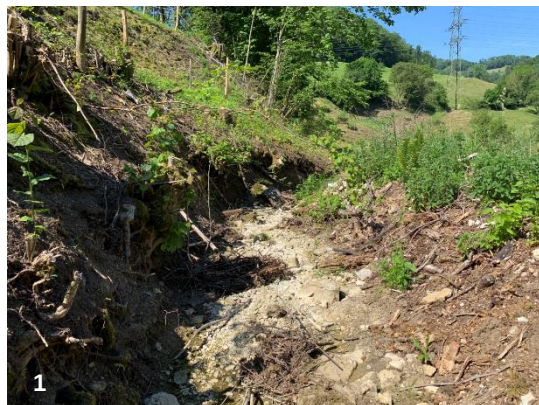
### Fotodokumentation und ökomorphologischer Zustand

Zustand: unverbautes Gerinne, natürlich, naturnah, bewachsen, kein Wasser

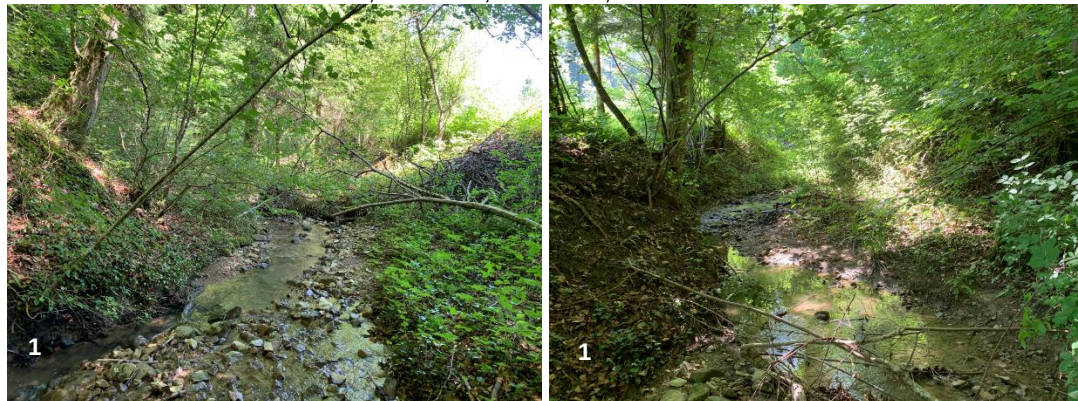
### Fotodokumentation und ökomorphologischer Zustand

Zustand: unverbautes Gerinne, natürlich, naturnah, bewachsen
